Bilaga 3

Nedlagda deponier

Nedlagda deponier inom Boxholms kommun

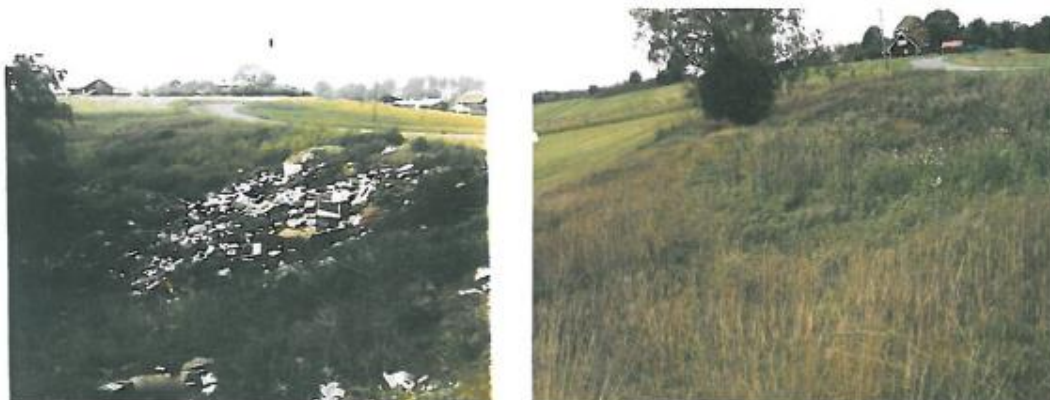
MIFO1 genomförd 2012, riskklass 4, ytterligare åtgärder krävs ej.

Foto 1, 2: Soptippsområde Ryckelsby; vänstra fotot: Foto från inspektion, år 1970; högra fotot: det samma området idag

Åtgärd: bortforsling och övertäckning av avfall 1970 och 1976.

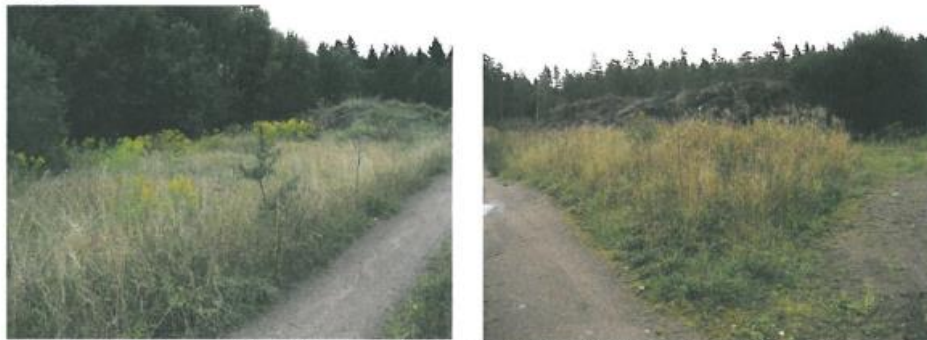
MIFO1, genomförd 2012, riskklass: 3. Det föreligger en viss osäkerhet vid bedömningen av föroreningsnivå. Även om deponin tilldelats den tredje riskklassen, bör en enklare provtagning genomföras för att förbättra klassningens säkerhet.

Foto 1, 2: Soptippsområde Sättertorp; vänstra fotot: Foto från deponins mindre parti; högra fotot: Större parti med ris mellanlager.

Åtgärd: övertäckning, delvis asfalterad

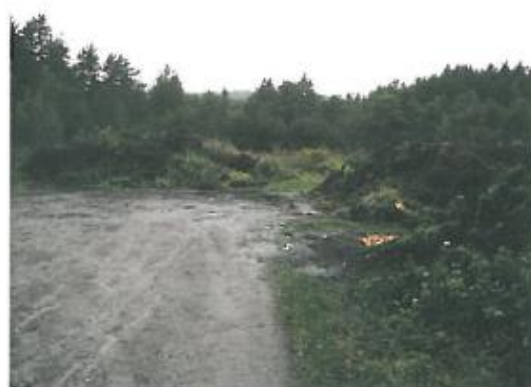
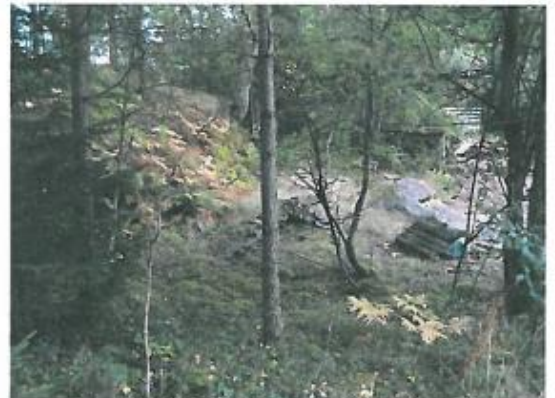
MIFO1, genomförd 2012, riskklass: 3. Beläget i anslutning till område med högt skyddsvärde.

Foto 1, 2: Sottippsområde Malexander; vänstra fotot: soptippsområde med mellanlager för trädgårdsavfall; högra fotot: kanten av det gamla grustaget med den skymtande träboden.

Åtgärd: kontinuerlig övertäckning, sanering av upplaget 1975 och 1979

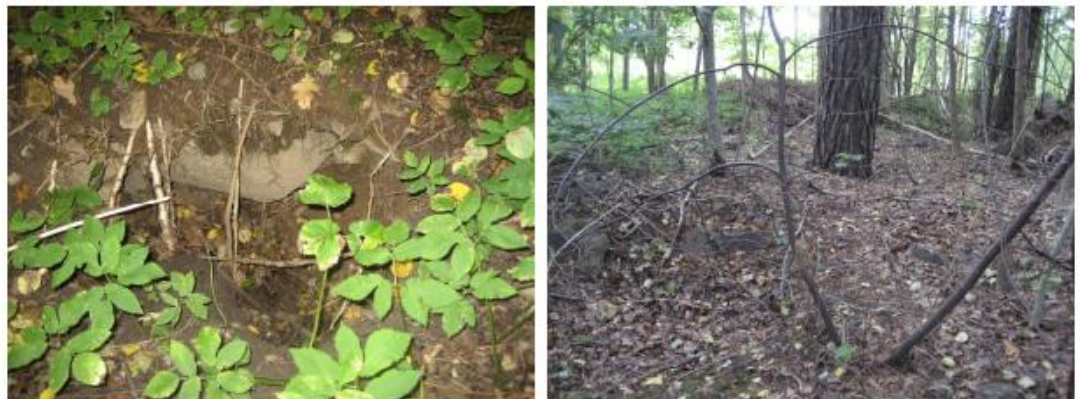
MIFO1, genomförd 2012, riskklass: 3. Närheten till bostäder och till Lillån gör att deponin placeras i riskklass 3. Det föreligger en viss osäkerhet vid bedömningen av föroreningsnivå. Även om deponin tilldelades den tredje riskklassen, bör en enklare provtagning genomföras för att förbättra klassningens säkerhet.

Foto 1, 2: Soptippsområde Strålsnäs; vänstra fotot: håligheter i mark; högra fotot: centralt område med stenar på västra sidans utkant

Åtgärd: kontinuerlig övertäckning
